Landesverband Sachsen-Anhalt

### Fachexkursion in das Oderbruch

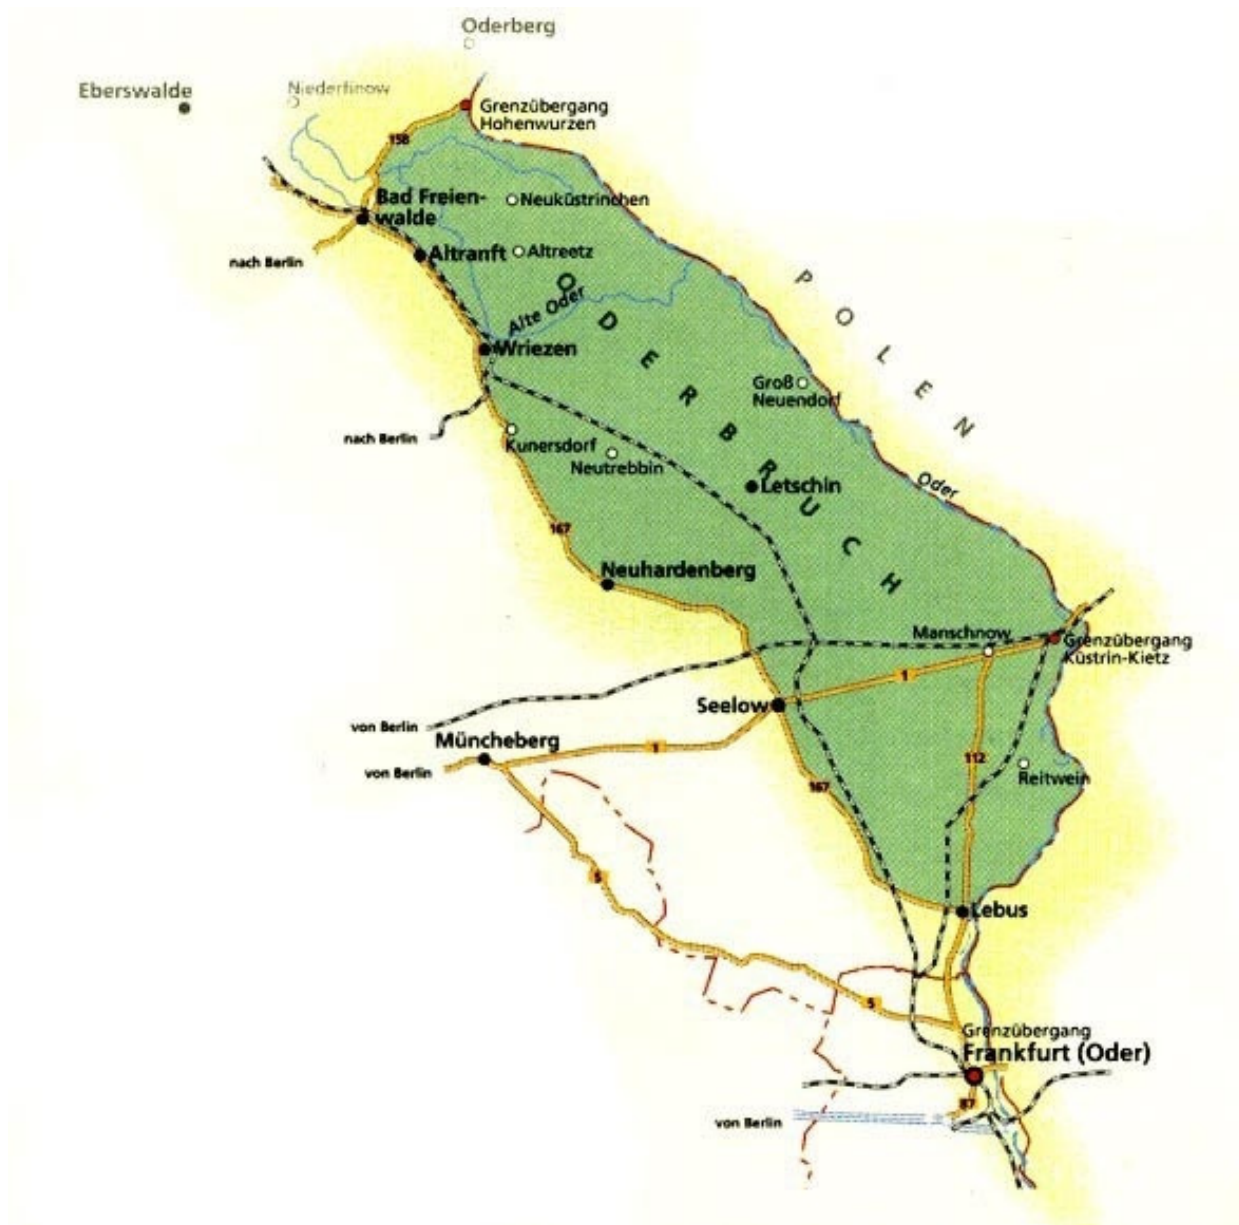
Bild 1: Karte Oderbruch

Von den zahlreichen Hochwasserereignissen der Oder wurden uns insbesondere die Hochwasser von 1947, 1982 und 1997 erläutert. Beim Hochwasser im März 1947 kam es infolge einer schweren Eisversetzung an den Brücken in Küstrin-Kietz zum Überströmen des Oderdeiches und in dessen Folge zum katastrophalen Deichbruch bei Reitwein, der zur völligen Überflutung des Oderbruches führte (siehe Lageplan).

Das Oderbruch ist die größte eingedeichete Tieflandfläche an der Oder mit einer Fläche von 840 km<sup>2</sup>. Es erstreckt sich unterhalb von Frankfurt/Oder von Lebus bis Hohenwutzen auf einer Länge von 57 km und einer Breite acht bis 16 km (siehe Lageplan). Es liegt auf einer Höhe von vier bis sechs Meter über dem Meeresspiegel. Große Teile des Oderbruches liegen unterhalb des Mittelwasserstandes der Oder. Durch umfassende Entwässerung- und Deichbauten wurde auf Veranlassung der damaligen preußischen Könige das Oderbruch aus einer unwegsamen, sumpfigen Wildnis in ertragreiches Ackerland umgewandelt. Um 1740 wurden bereits etwa 40 % des Bodens genutzt. Die entscheidenden Arbeiten wurden im Zeitraum 1747 bis 1753 durchgeführt, wo die Anlage des Oderkanals als "Neue Oder" (Verlegung der Oder in östliche Richtung) von Güstebiese bis Hohensaaten (unterhalb von Hohenwutzen) auf einer Länge von 22 km (mit einer Laufverkürzung der Oder in diesem Bereich um 53 %) und die Weiterführung der Eindeichung des linken Oderufers erfolgte. Dadurch konnte das Oderbruch weiter trockengelegt und vollständig urbar gemacht werden, wobei die "Alte Oder" zur Entwässerung dient.

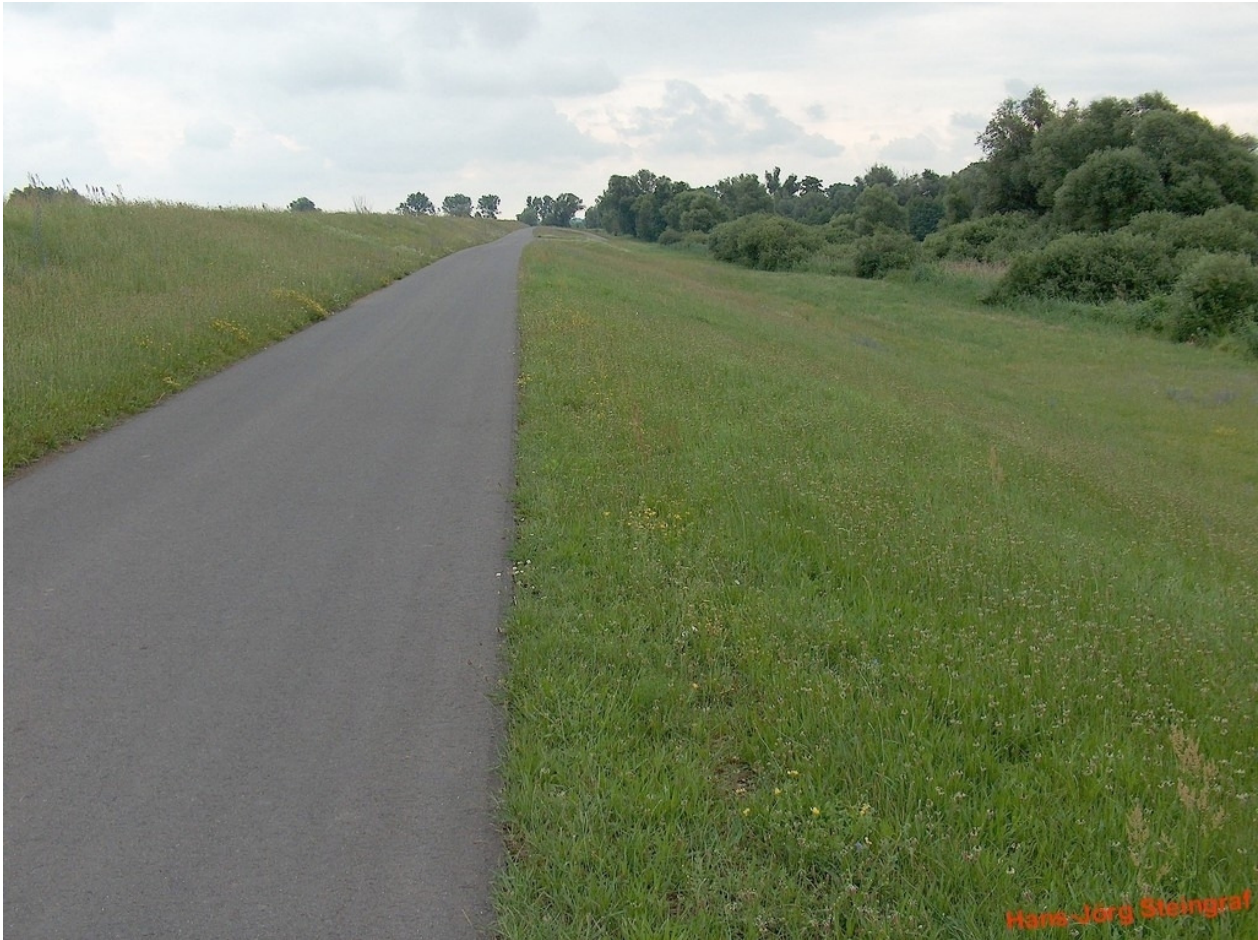
Bild 2: saniertes Oderdeich

Vom Hochwasser im Juli 1997 wurden uns von Herrn Trömel in Wort und Bild die dramatischen Ereignisse an den Deichen des Oderbruches dargestellt. Besonders hervorgehoben wurden die luftseitigen Böschungsbrüche bei Hohenwutzen (Abrutschen der Berme mit 1/3 der Deichkrone) und die Risse im Bereich bei Reitwein und Zollbrücke und die damit verbundenen umfangreichen Maßnahmen zur Sicherung der Gefahrenstellen, zum Aufbau einer zweiten Verteidigungslinie und zur Evakuierung der gefährdeten Bevölkerung. Die gezielten Maßnahmen unter dem beispiellosen Einsatz aller verfügbaren Kräfte führte dazu, dass im Oderbruch 1997 keine Deichbrüche auftraten. Anders war das in der Ziltendorfer Niederung oberhalb Frankfurt/Oder, wo an zwei Stellen der Oderdeich gebrochen war. Abschließend wurden uns die Art und der Umgang der Sanierungsmaßnahmen des Oderdeiches erläutert. Dieser wurde im Oderbruch auf einer Länge von 80 km für 120 Mio € im Zeitraum von 1997 bis 2006 nach den neuesten technischen Normen errichtet. Er wurde im Mittel um 1,0 m erhöht, um ein 200-jährliches Hochwasser schadlos ableiten zu können. Die Böschungen wurden flacher gestaltet, die Wasserseite generell mit bindigem Boden abgedichtet und auf der Luftseite durchgehend eine Berme mit Deichverteidigungsweg angelegt. An zahlreichen Stellen wurden die nicht tragfähigen Untergrundmaterialien ausgekoffert und die Gruben mit neuem geeigneten Material verfüllt.

Auf der gesamten Oderstrecke auf deutschem Gebiet wurde der Oderdeich auf einer Länge von 160 km mit einem Wertumfang von 200 Mio € saniert.

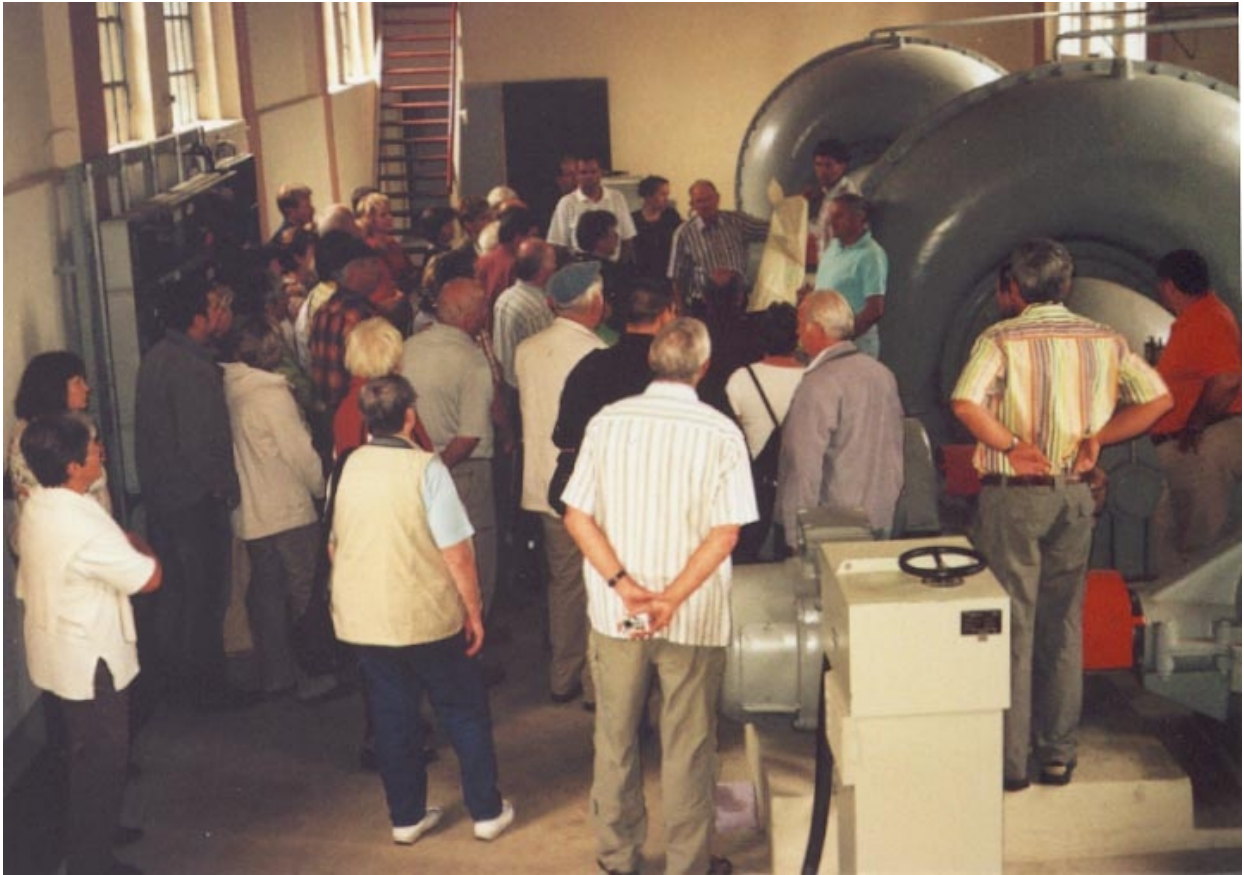
Bild 3: Besichtigung Schöpfwerk Neutornow

Die Tagesexkursion begann am größten Schöpfwerk des Oderbruches in Neutornow. Es wurde 1896 in

Betrieb genommen und entwässert mit seinen drei Pumpen mit einer Gesamtleistung von  $15\text{m}^3/\text{s}$   $60\text{ km}^2$  des Gliezener Polders innerhalb des Oderbruches.

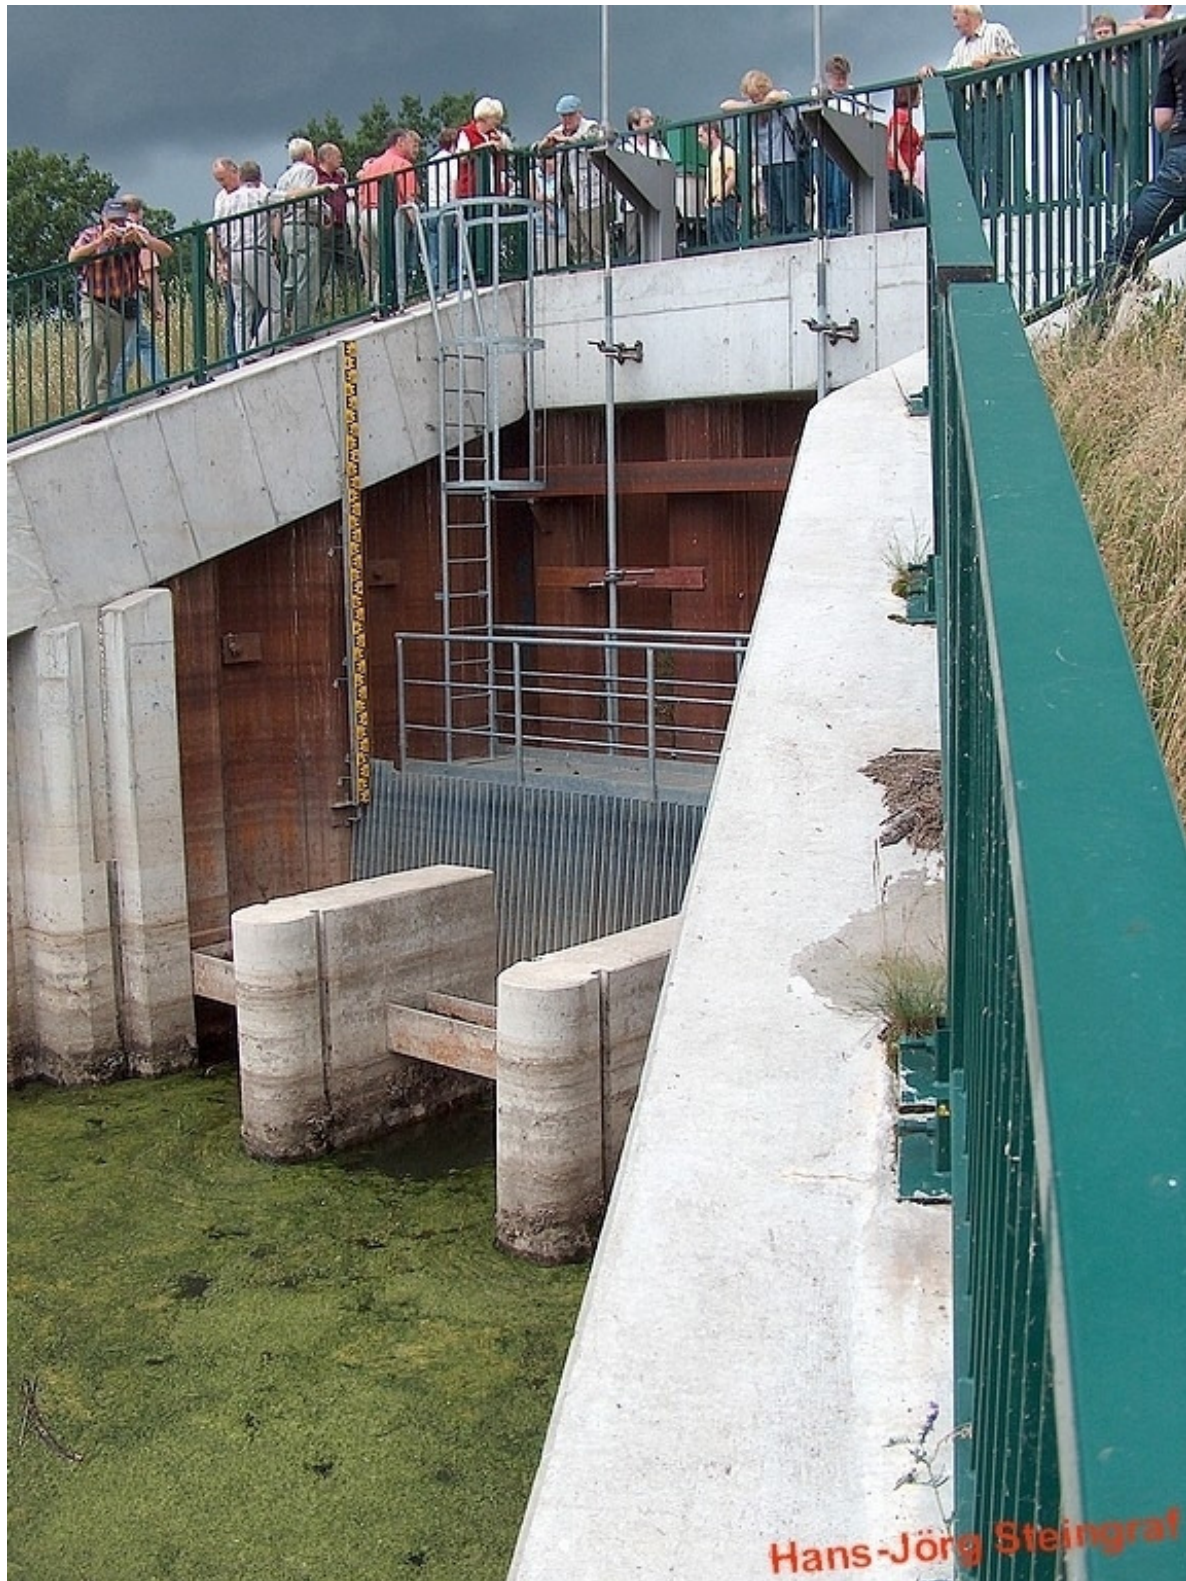
Bild 4: Bewässerungseinlaufbauwerk bei Reitwein

Auf dem Besichtigungsprogramm stand außerdem noch das Einlaufbauwerk bei Reitwein zur Entnahme von Oderwasser für Beregnungszwecke (wurde im Rahmen der Deichsanierung neu gestaltet). Es werden bis zu  $3\text{ m}^3/\text{s}$  im freien Gefälle aus der Oder in das Gewässersystem des Oderbruches übergeleitet, wo sich zahlreiche Beregnungspumpstationen befinden.

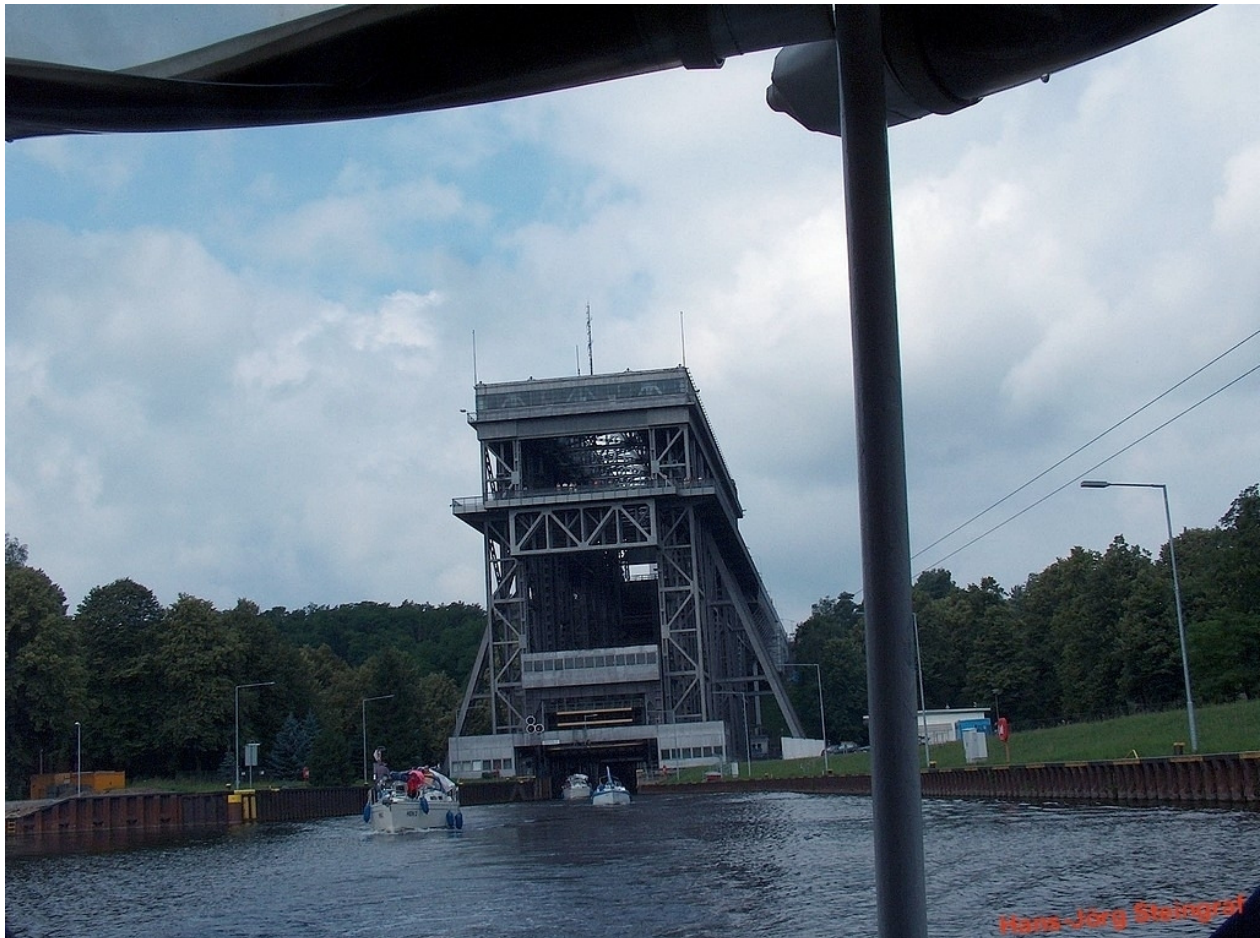
Bild 5: Schiffshebewerk Niederfinow

Der Abschluss der dreitägigen Exkursion erfolgte am 24.06.2007 mit einer Schifffahrt auf dem Oder-Havel-Kanal mit Schleusung durch das historische Schiffshebewerk Niederfinow, das 1934 in Betrieb genommen wurde. Es war mit seiner Hubhöhe von 36 m bis zur Inbetriebnahme des Schiffshebewerkes Scharnebeck im Elbe-Seitenkanal im Jahre 1975 mit 38 m Hubhöhe das größte Senkrechtbewerk Deutschlands.

Neben dem vorhandenen Schiffshebewerk wird derzeit ein zweites Hebewerk in gleicher Funktionsweise (der Schiffstrog wird mit Gegengewichten bewegt) geplant. Baubeginn ist für 2008 vorgesehen.
